COMUNE DI POMPU

# **ADEMPIMENTI E VERIFICHE DI CUI ALLE DIRETTIVE IN MATERIA DI OPERE INTERFERENTI AL RETICOLO IDROGRAFICO NEL COMUNE DI POMPU**

**in attuazione dell'art. 22 delle Norme di Attuazione del P.A.I.**

**Scheda di verifica idraulica delle opere  
interferenti con il reticolo fluviale**

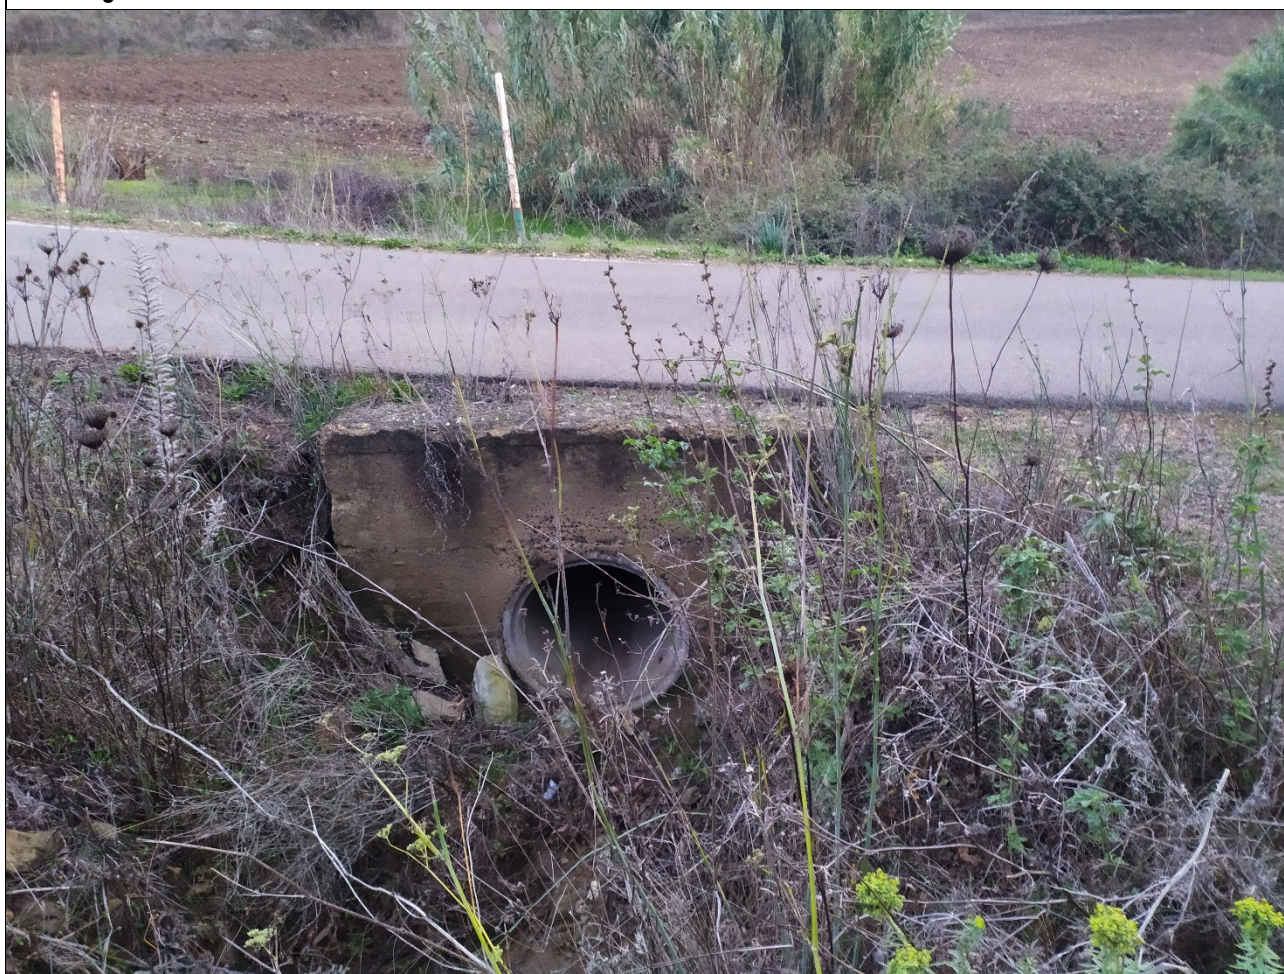
## 2. - Immagini

| 1. - Identificazione | |
|---|---|
| 1.5. - Descrizione | n. 1 sezione circolare DN 0,75 m, opera d'arte 0,70 m |

| 4.1.5 - Numero campate | - (trattasi di attraversamento con n. 1 tubolare) |
| 4.1.9 - Descrizione del plinto di fondazione | Non visibile |

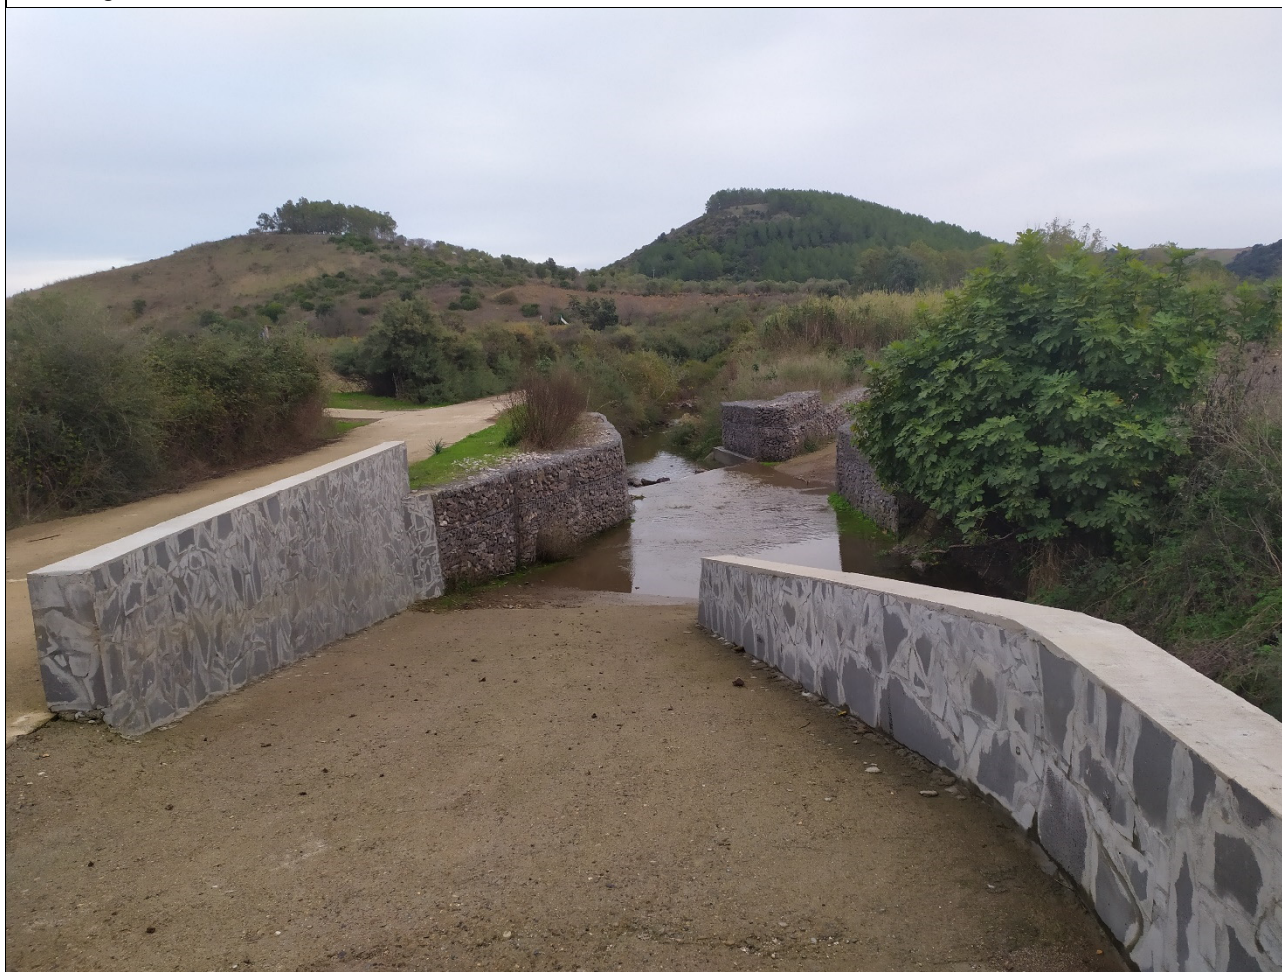
## 2. - Immagini

| 1. - Identificazione | |
|---|---|
| 1.5. - Descrizione | guado |

| 3.3. Descrizione di opere idrauliche connesse | Guado oggetto di un recente intervento con sistemazione delle sponde in gabbioni |

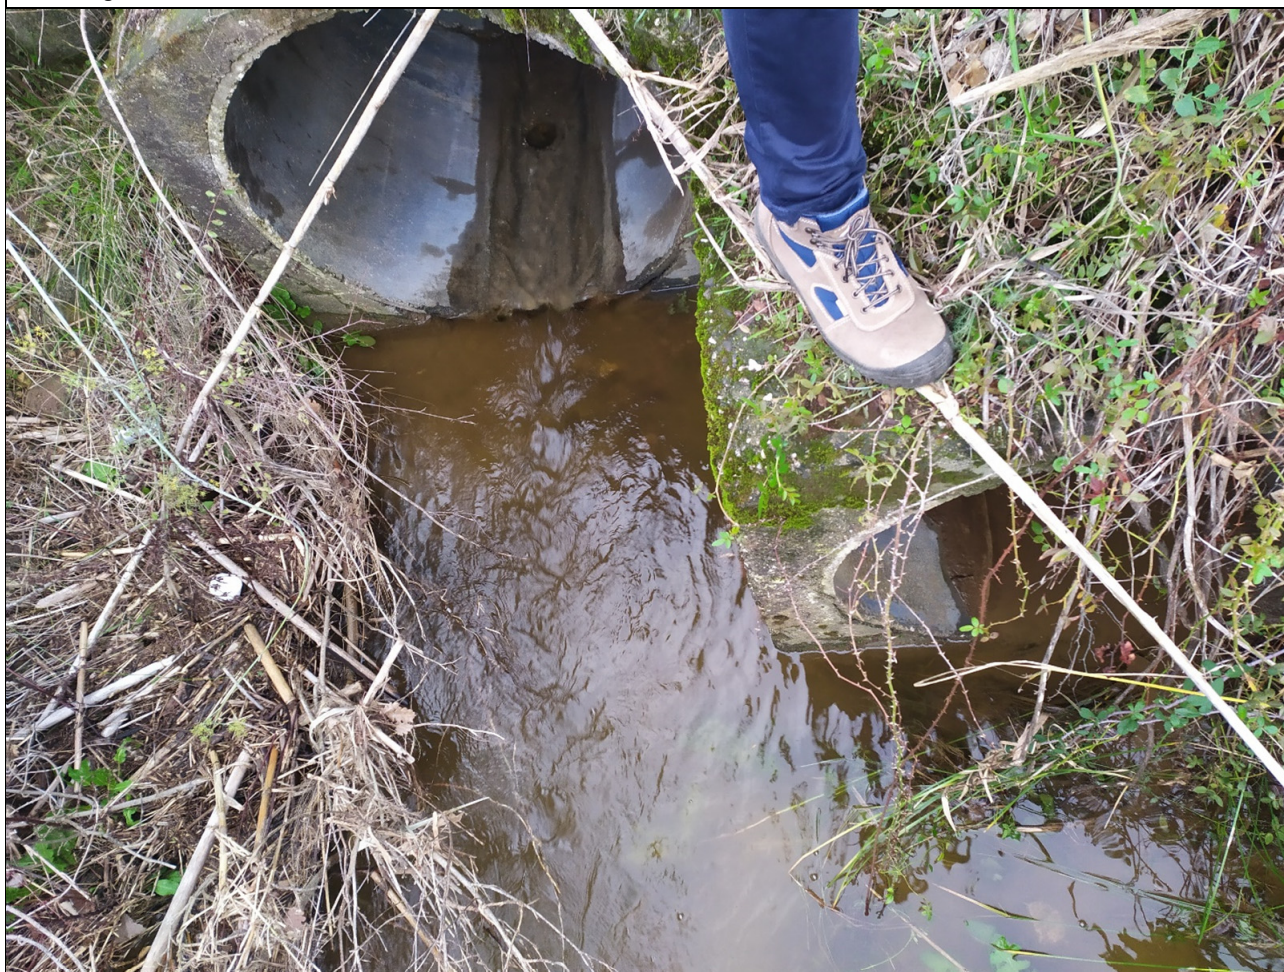
## 2. - Immagini

| 1. - Identificazione | |
|---|---|
| 1.5. - Descrizione | n. 2 sezione circolare DN 1,00 m, opera d'arte 0,25 m |

| 4.1.5 - Numero campate | - (trattasi di n. 2 tubolari affiancati) |

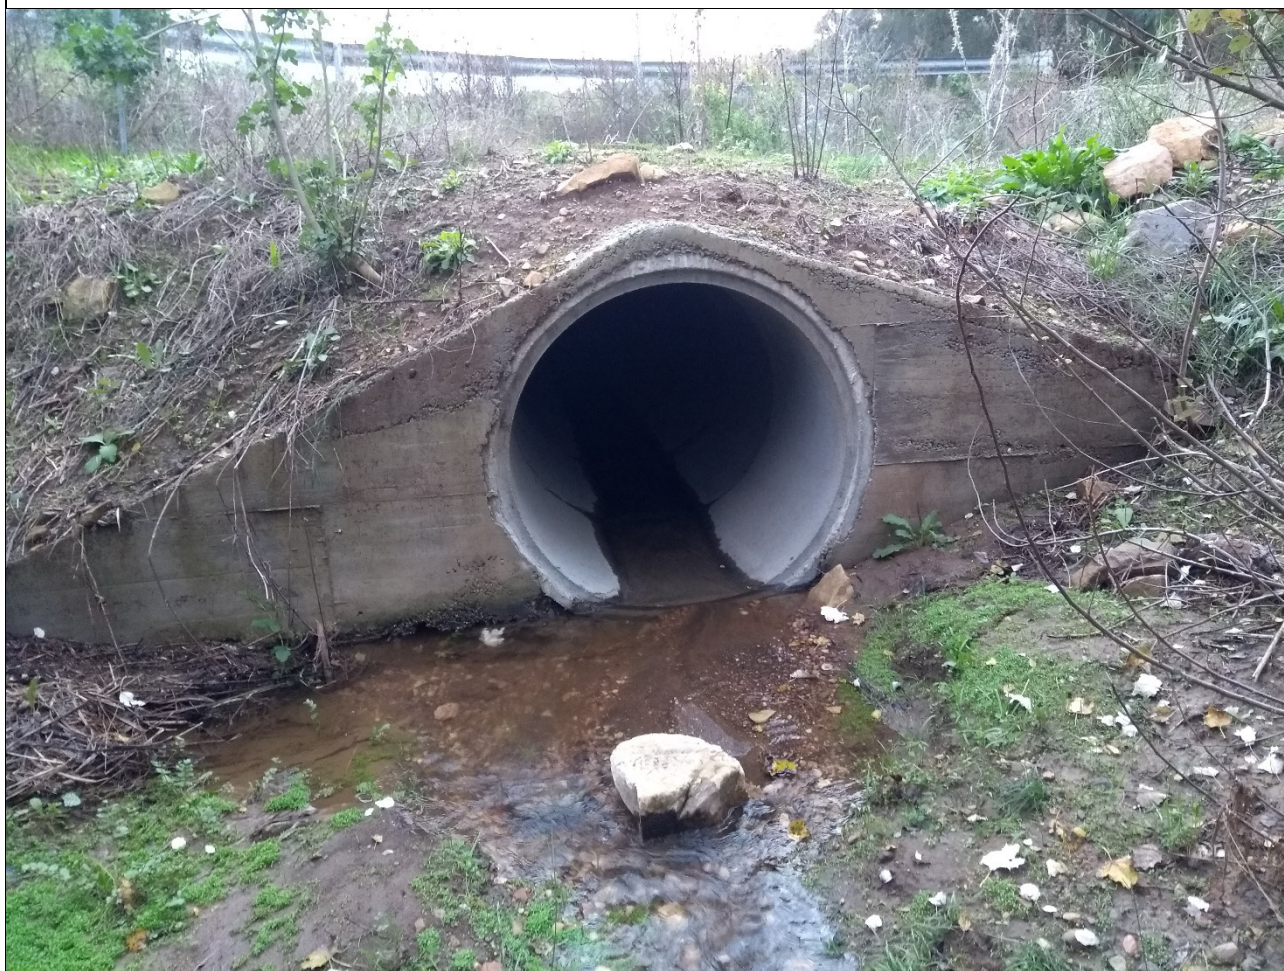
## 2. - Immagini

| 1. - Identificazione | |
|---|---|
| 1.5. - Descrizione | n. 1 sezione circolare DN 1,20 m; opera d'arte 0,20 m. |

| <b>5. Caratteristiche morfologiche dell'alveo (da compilare solo per le opere per le quali è prescritta la verifica di sicurezza)</b> | |
|---|---|
| 5.3 - Stabilità del fondo alveo (fenomeni pregressi, tendenza attuale) | Il fondo appare stabile non si riscontrano fenomeni di trasporto solido considerevoli, il corso d'acqua è sostanzialmente in equilibrio |
| 5.7 - Presenza di materiale vegetale in alveo | Si riscontra la presenza di vegetazione arbustiva in alveo e altofusto nelle zone limitrofe |

| <b>6.2 Analisi idraulica (da compilare solo per le opere per le quali è prescritta la verifica di sicurezza)</b> | |
|---|---|
| 6.2.5 - Effetto di rigurgito dell'attraversamento [m] | 0,80 |
| 6.2.7 - Franco idraulico [m] | 0,00 |
| 6.2.8 - Scalzamento sulle fondazioni (pile, spalle, rilevati di accesso) rilevato a seguito di sopralluogo | Non si palesano fenomeni di scalzamento |

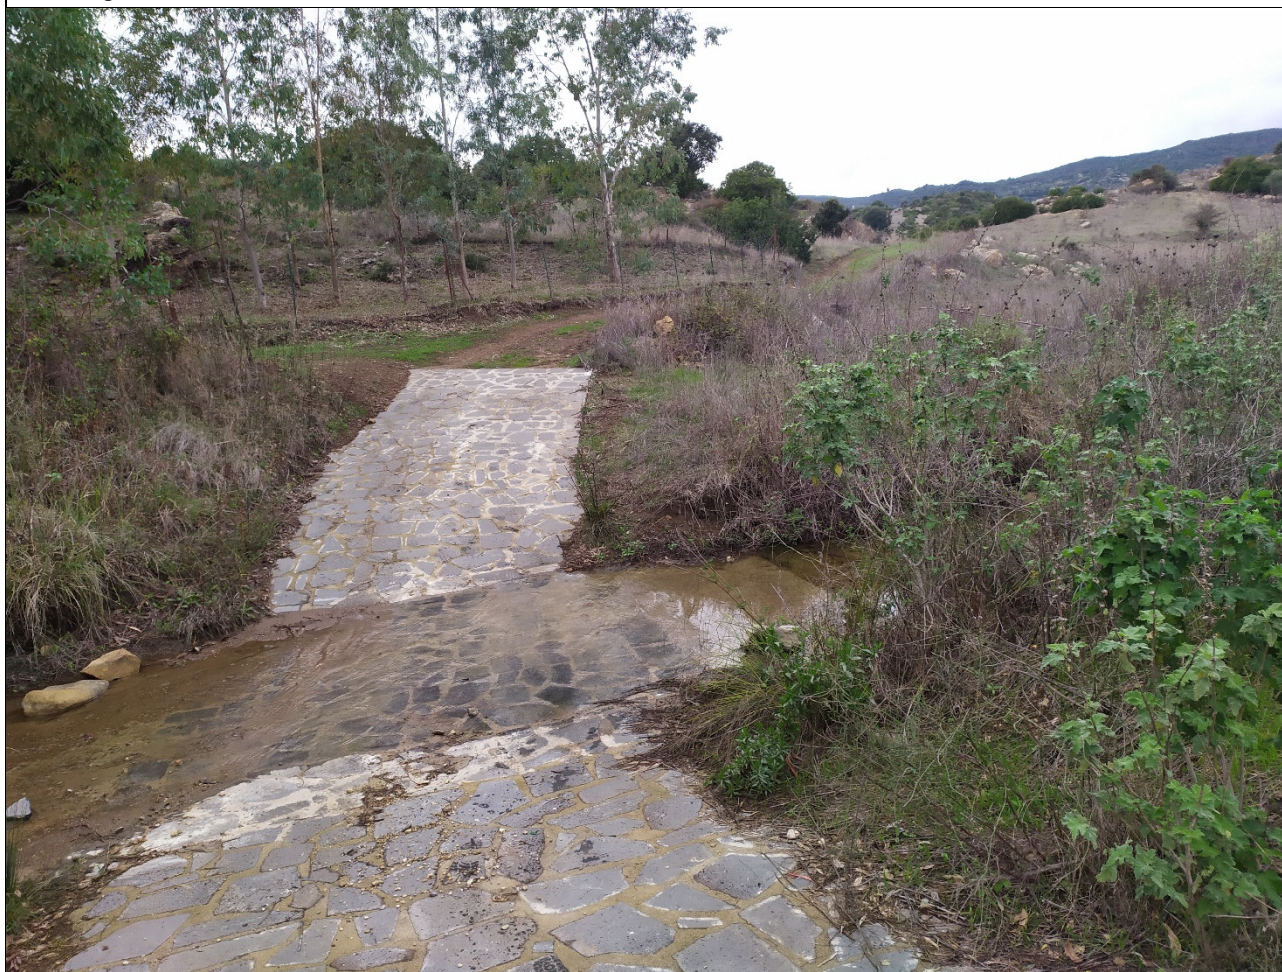
## 2. - Immagini

| 1. - Identificazione | |
|---|---|
| 1.5. - Descrizione | guado |

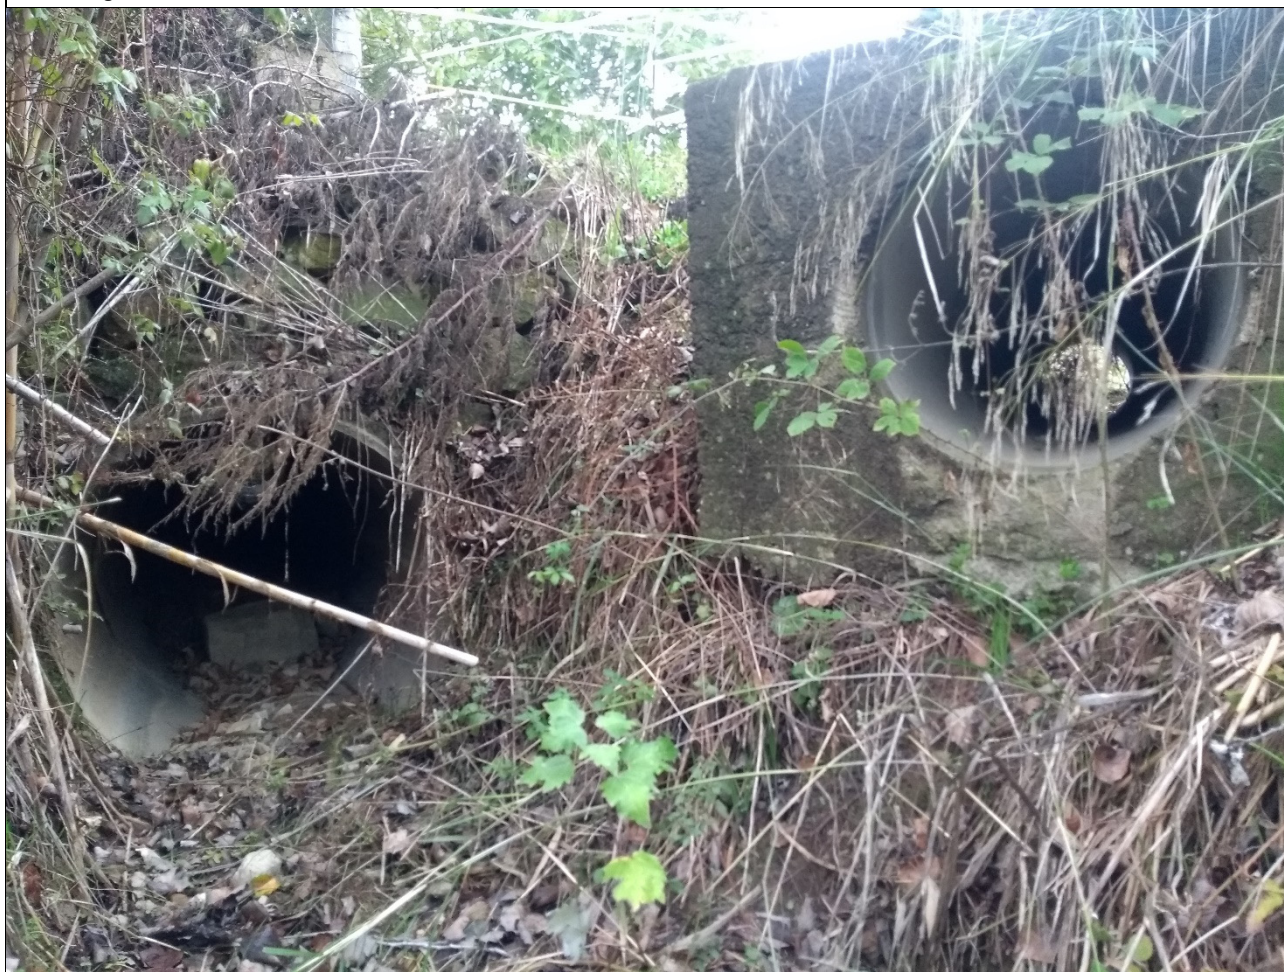
## 2. - Immagini

| 1. - Identificazione | |
|---|---|
| 1.5. - Descrizione | n. 2 sezione circolare DN 1,00 m e DN 0,60 m, opera d'arte 0,75 m |

| 4.1.5 - Numero campate | - (trattasi di n. 2 tubolari affiancati) |

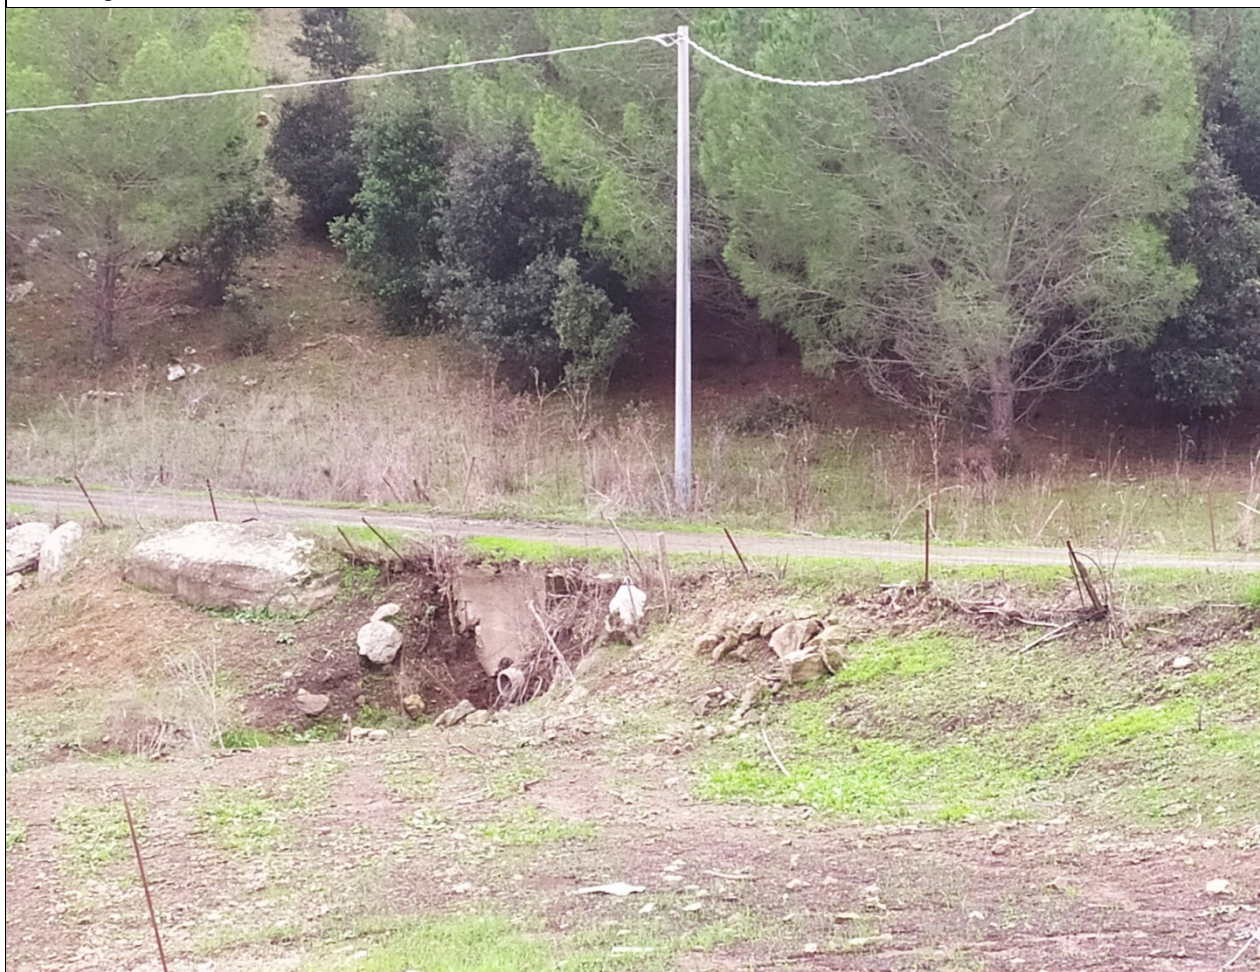
## 2. - Immagini

| 1. - Identificazione | |
|---|---|
| 1.5. - Descrizione | n. 1 sezione circolare DN 0,40 m; opera d'arte 0,70 m |

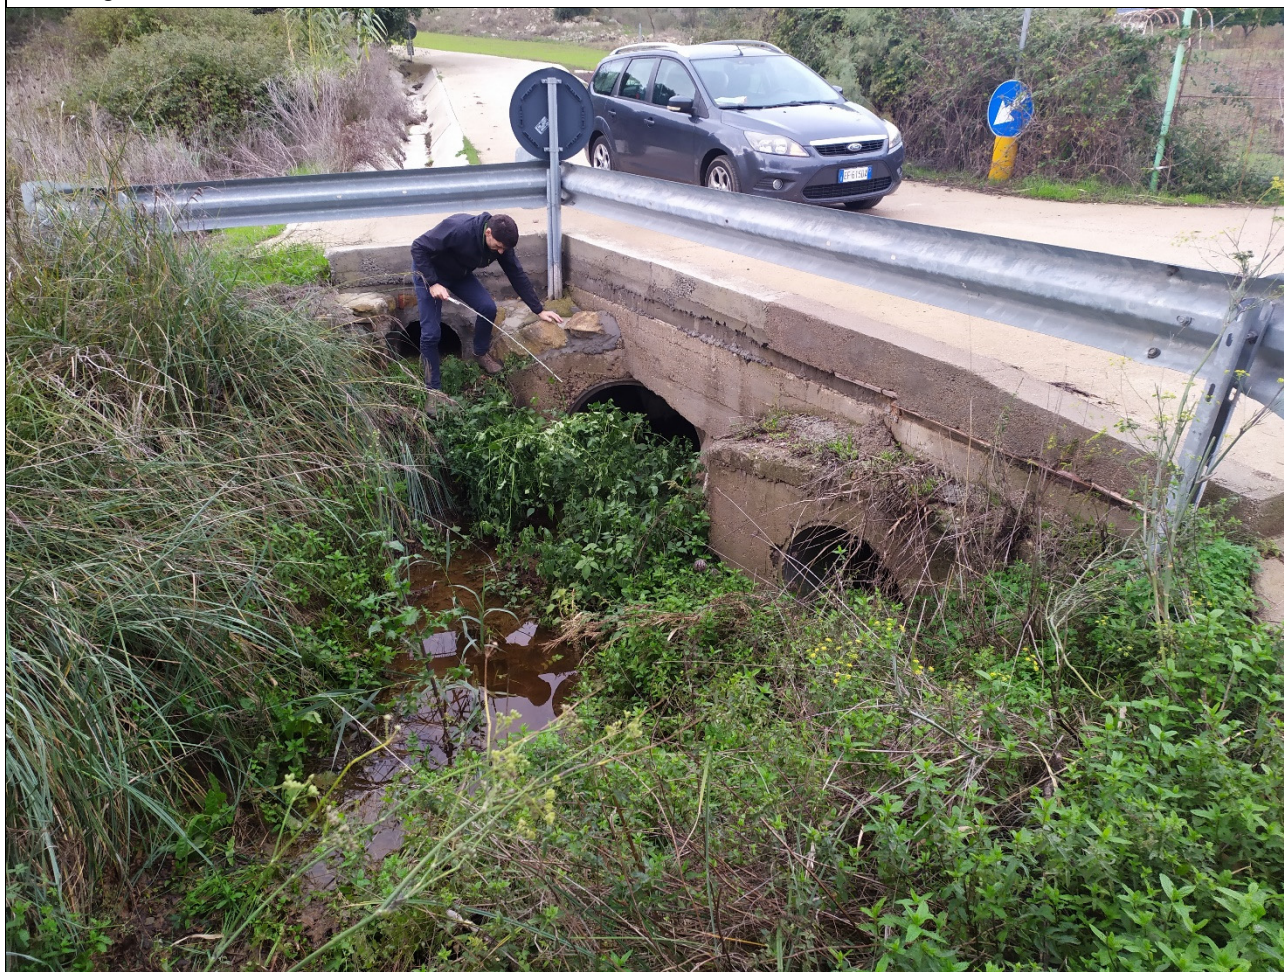
## 2. - Immagini

| 1. - Identificazione | |
|---|---|
| 1.5. - Descrizione | n. 1 sezione circolare DN 1,00 m; opera d'arte 0,80 m |

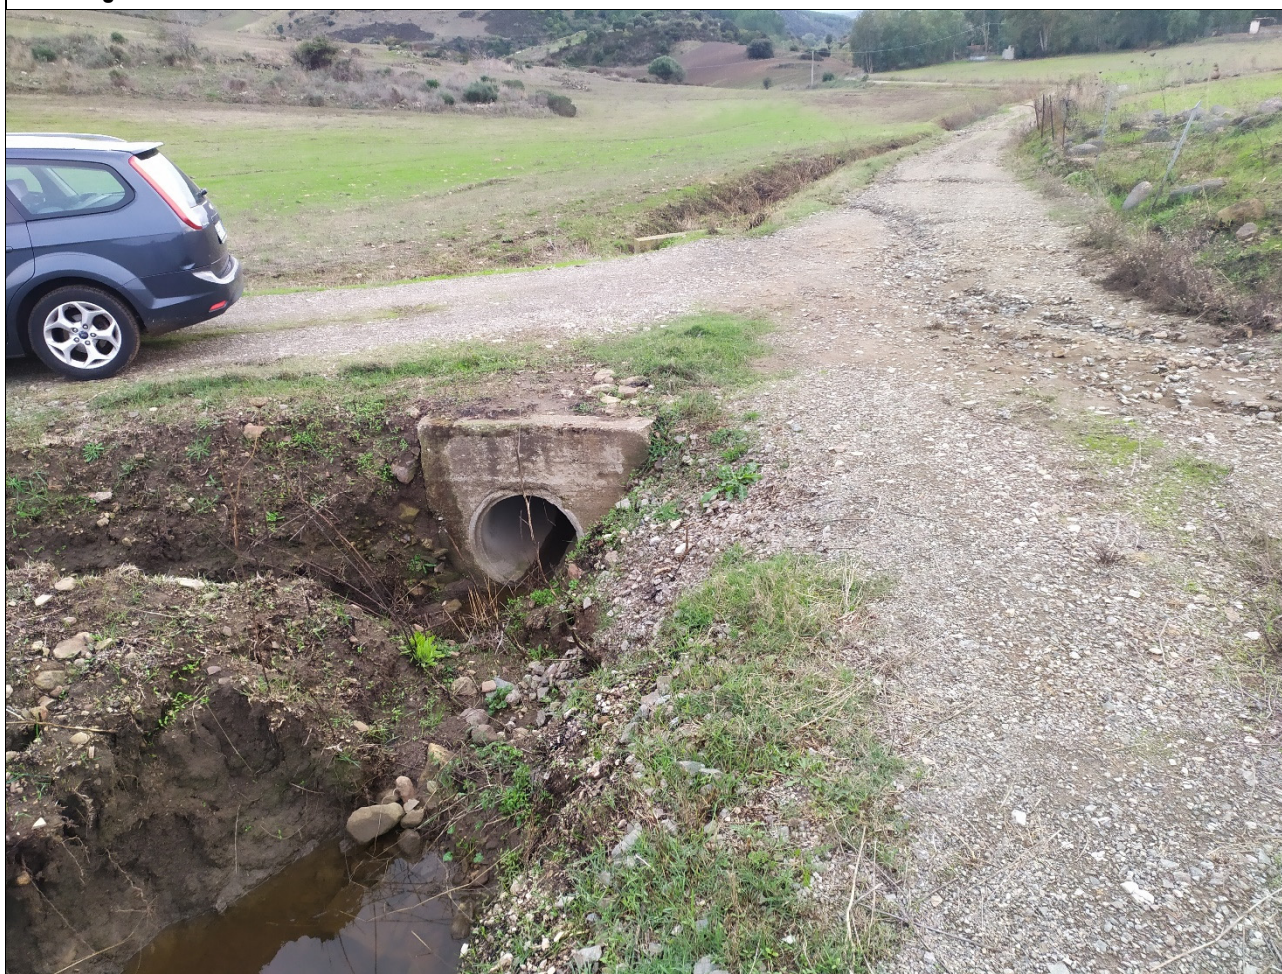
## 2. - Immagini

| 1. - Identificazione | |
|---|---|
| 1.5. - Descrizione | n. 1 sezione circolare DN 0,60 m; opera d'arte 0,40 m |

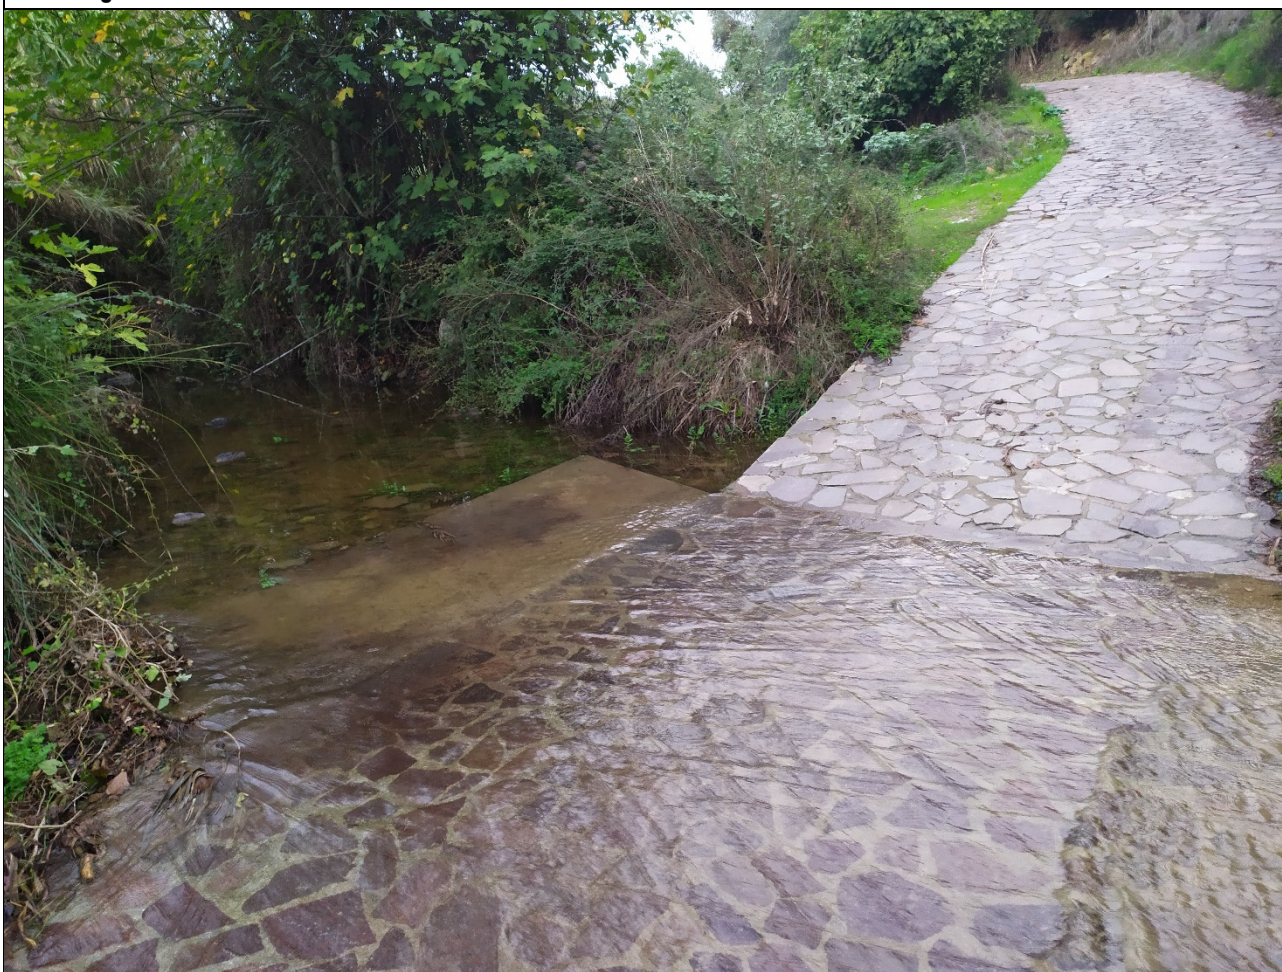
## 2. - Immagini

| 1. - Identificazione | |
|---|---|
| 1.5. - Descrizione | guado |

| 3.2. Descrizione area limitrofa | L'area circostante è connotata dalla vallecchia all'interno della quale scorre il rio. Il contesto è boscato e di difficile accesso |
